Trieste, 27 agosto 2020

Spett. SOCIETA' NAUTICA LAGUNA ASD Villaggio del Pescatore 72, Duino Aurisina – Trieste (Italia)

OGGETTO: Sopralluogo presso i pontili in concessione alla Società Nautica Laguna al Villaggio del Pescatore, Duino Aurisina, Trieste

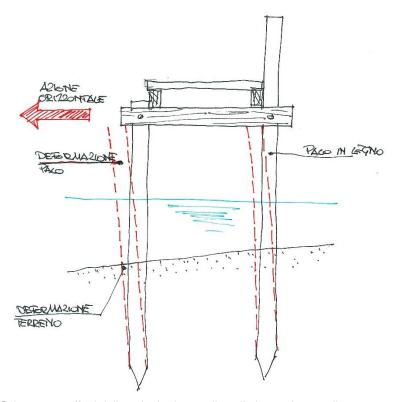
Schema 1 – effetti delle azioni orizzontali sugli elementi a cavalletto

<u>Schema statico resistente:</u> lo schema statico resistente ai carichi orizzontali, come precedentemente descritto del tipo a doppia mensola semi incastrata al fondo e collegata sommitalmente da elemento pendolare, risulta fortemente compromessa dalla concomitanza dei seguenti fattori: elevato ammaloramento dei pali, loro ridotta infissione, scarse caratteristiche geotecniche del terreno di fondazione caratterizzato da alte deformabilità nonché scarsa rigidezza flessionale del palo alle azioni orizzontali presenti [schema 1].

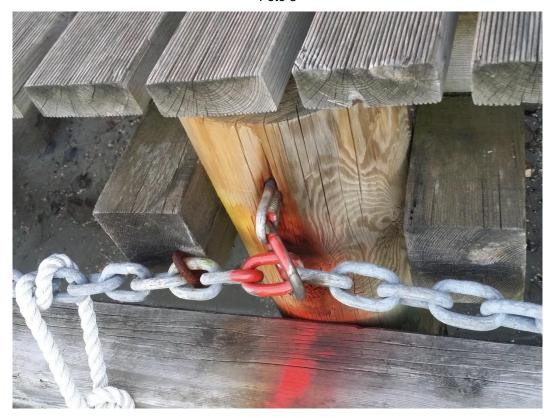
Foto 4

Trattasi di pontile realizzato sulla sponda ovest del canale principale del Villaggio del Pescatore. Il suddetto pontile, della larghezza di 1.20 m e posto ad una distanza dalla riva variabile da 1.50 a 4.00 m circa che si estende parallelamente alla riva in direzione nord-sud con uno sviluppo pressoché rettilineo di 300 m circa, funge da via di accesso alle imbarcazioni nonché da linea di ormeggio alle stesse aumentando in tale modo la profondità di ormeggio utile. Il piano di camminamento è realizzato per mezzo di impalcato composto da travi e soprastante pagliolato in legno [foto 1]. Lo stesso risulta posto in appoggio su una serie di cavalletti disposti ortogonalmente alla line adi costa, posti fra loro ad interasse pressoché costante pari a 2.50 m, ognuno composto da due pali in legno a sezione circolare infissi nel fondale marino e doppio traverso in legno [foto 2] vincolato lateralmente agli stessi per mezzo di barra filettata passante a formazione dell'appoggio del sopradescritto implacato [foto 3]. L'accesso da terra al pontile è garantito dalla presenza di 6 passerelle realizzate anch'esse in struttura lignea poste in appoggio fra la riva e la struttura del pontile stesso. L'allineamento a terra dei pali prosegue al di sopra del piano di calpestio in modo tale da creare il vincolo per il corrimano presente mentre l'allineamento a mare risulta interrotto all'intradosso del piano di calpestio. La linea di ormeggio è realizzata per mezzo di catenaria vincolata in prossimità della sommità dei pali a mare per mezzo di golfari con barra passante il palo [foto 4].
